# i terremoti prima in Italia e nell'

# del Mille area mediterranea

## osservazioni tecniche sugli effetti del terremoto di Pompei del 62 d.C.

Jean-Pierre Adam

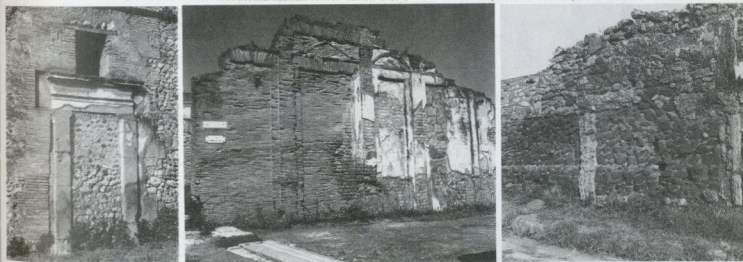
fig.223 Pompei. Muro contrafforte addossato al lato meridionale della casa di Sallustio (VI, 2, 4). La muratura di questa aggiunta fu intonacata e dipinta (foto J.-P.Adam).

cie più ampia (fig.223). Le porte costituivano dei punti deboli a causa delle sconnessioni presenti al di sotto degli architravi, spostati o abbassati, e dei movimenti accentuati alle sommità del muro; il mezzo più sicuro, se si voleva conservare la costruzione, consisteva, dunque, nel murare completamente queste aperture, come si è fatto alle terme di Stabia (fig.224) e in numerose case e negozi, dove queste tamponature riguardano sia i restauri che le molteplici modifiche successive di proprietà e d'uso.

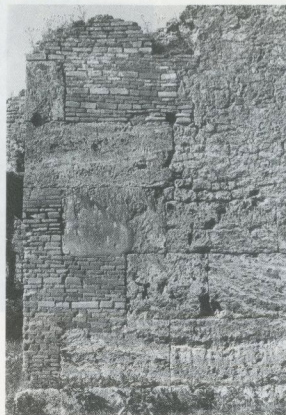
fig. 227 Pompei. Angolo della casa di Orfeo (VI, 14, 20), ricostruito utilizzando parzialmente i blocchi di calcare originario e strati di tegole e di mattoni (foto J.-P. Adam).

Gli angoli, la cui vulnerabilità è particolare, furono oggetto di rifacimenti di tipo diverso, secondo le possibilità degli abitanti. Per la maggior parte si trattava di restauri fatti utilizzando normale materiale di recupero; in altri casi, furono eseguiti, con più cura, sotto forma di robuste catene di mattoni disposti con attenzione e legati ai muri adiacenti (figg. 227 e 228).

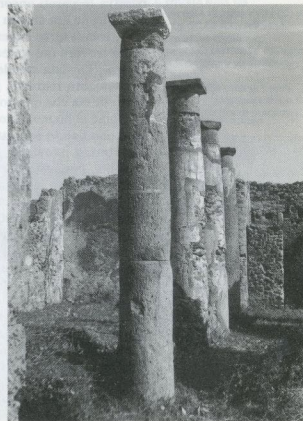
fig. 230 Pompei. Peristilio ricostruito di una casa (VIII, 3, 27): in primo piano, una colonna originale con grande impiego di tufo vulcanico, seguono due colonne in muratura di pietre di lava con intonaco, un'altra colonna originaria e l'ultima in *opus mixtum* di pietre e mattoni (foto J.-P. Adam).

Le colonne, elementi di supporto verticale onnipresenti nell'architettura romana, non solo subirono esse stesse dei seri danni, ma il loro spostamento o la loro rovina furono la causa del crollo di innumerevoli coperture dei peristili e dei portici. È sufficiente, per rendersi conto, considerare che il *Forum*, come lo si può vedere oggi, non è certo meglio conservato o, più precisamente, meglio restaurato di quanto lo fosse nel 79 d.C. Se questo complesso pubblico monumentale richiese dei colonati in calce, per completare i vecchi portici di tufo, gli edifici privati meno fortunati, ma più stretti, rimpiazzarono le loro colonne di tufo con delle colonne in muratura, nelle quali si ritrova una certa varietà di materiali: vi sono, infatti, pietre di lava in *opus incertum* con le quali i muratori riuscirono a ricostruire una parte del peristilio in una casa presso il Foro (fig. 230).
