# i terremoti prima in Italia e nell'

# del Mille area mediterranea

## i crolli nella villa romana di Patti Marina

Giuseppe Voza

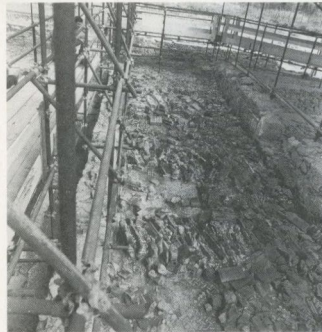
fig.264 Patti Marina. Peristilio della villa romana: veduta d'insieme del lato est del portico con le cadute dei pilastri sul pavimento a mosaico.

È molto eloquente la situazione dei rinvenimenti meglio definiti sui lati est, sud e ovest del portico. Infatti, sul lato est, sono stati individuati fra i materiali di caduta alcune parti dei pilastri con tratti delle strutture arcuate che li collegavano (fig. 264 e 265), come sul pavimento del settore orientale del lato sud del portico si è potuta isolare una larga parte della parete di fondo del portico stesso (fig. 266). Così è avvenuto per il pilastro abbattuto dell'angolo sud ovest del portico (fig. 267). Altri casi si potrebbero aggiungere a quelli indicati, interessanti la sala tricola che domina il lato sud del peristilio e gli ambienti che danno sul portico da est e da ovest. Questo stato di cose ha imposto una complessa opera di registrazione di tutti gli elementi identificati al fine di tentare una ricostruzione grafica delle strutture murarie abbattute, che potesse fare poi da guida nei successivi interventi intesi a risolvere le opere murarie. Seguendo questo metodo si è finora portato a termine l'intervento anastilico e restaurativo del muro di fondo del settore orientale sul lato sud del portico, di due pilastri con l'arco che li collega di fronte al muro prima menzionato (fig. 268) e del pilastro dell'angolo sud ovest del portico (figg. 269, 270 e 271). Non è

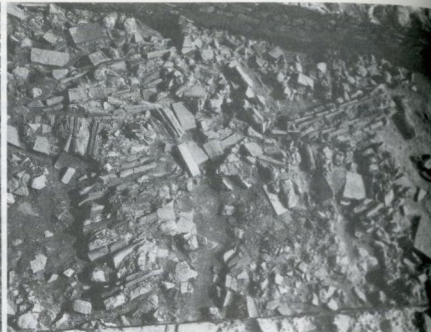
fig.265 Patti Marina. Peristilio della villa romana: particolare dei crolli. Si distinguono le strutture di due pilastri e di una parte degli archi che li collegavano.

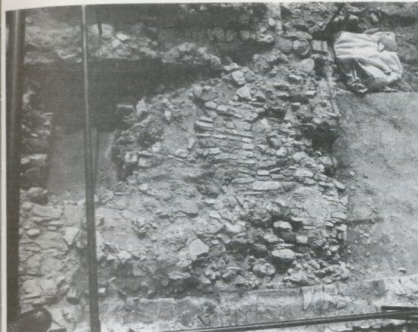
fig.266 Patti Marina. Peristilio della villa romana: tratto della parete sud del portico crollata sul pavimento a mosaico.

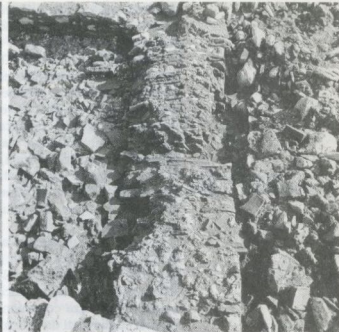
fig.267 Patti Marina. Peristilio della villa romana: il pilastro crollato dell'angolo sud ovest del portico.

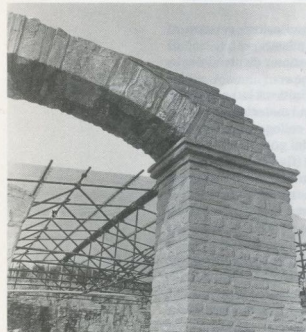
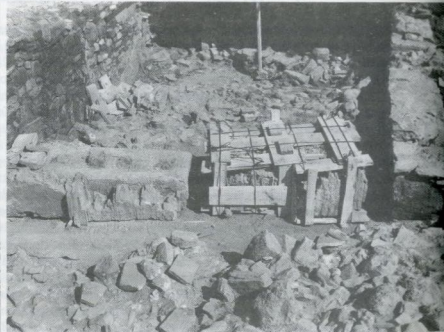
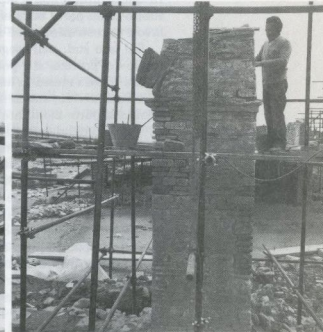
figg.269, 270 e 271 Patti Marina. Peristilio della villa romana: il pilastro crollato dell'angolo sud ovest del portico durante i lavori di restauro anastilottico.

possibile qui riferire in dettaglio sulle misure adottate per il recupero, il consolidamento e il risolvimento delle strutture fino all'atto finale della ricostruzione e delle necessarie integrazioni.
