# i terremoti prima in Italia e nell'

# del Mille area mediterranea

a cura di Emanuela Guidoboni

## il complesso episcopale di Verona: crolli e abbandoni tra VII e VIII secolo

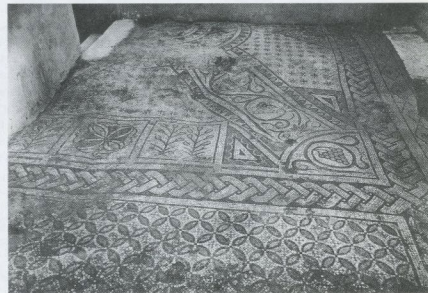
fig. 282 Verona. Narcece della chiesa B: sono visibili i sensibili avvallamenti della superficie musiva, legati a cedimenti del terreno sottostante, forse causati da un evento sismico (foto Soprintendenza Archeologica per il Veneto).

esplorati da Vignola ed esteso al narcece l'indagine, sostiene che alcune impronte circolari da lui individuate nella navata centrale (figg. 280 e 281) e le sensibili ondulazioni nonché gli avvallamenti riscontrati nel narcece (fig. 282) fossero da attribuire ai capitelli «caduti simultaneamente dalle colonne buttate verso mezzogiorno» in seguito ad un evento sismico. L'allineamento delle impronte, la loro equidistanza, la presenza di tracce di combustione diventano per Gazzola prove evidenti della meccanica di caduta dei colonnati e dei capitelli durante la distruzione totale e violenta causata dal sisma e da un incendio sviluppatosi contestualmente. Senza voler negare la effettiva possibilità che un terremoto sia stato all'origine dell'abbandono della chiesa B — in tal caso le uniche prove archeologiche potrebbero essere gli strati di crollo messi in luce da Vignola e le singolari, profonde ondulazioni tuttora visibili sulla superficie musiva del narcece<sup>3</sup> — occorre invece escludere la possibilità di riferire alla caduta dei capitelli la serie di impronte circolari. Queste ultime, precisamente localizzate in pianta grazie alla documentazione fotografica — la sola superstita — che ne evidenzia il rapporto con la decorazione musiva (si veda fig. 276) per la loro forma perfettamente circolare, e la sezione regolarmente concava dell'avvallamento prodotto nel mosaico, peraltro non sempre accompagnato dallo scollamento delle tessere, non possono essere state provocate da capitelli caduti: la mancanza di qualsiasi minima traccia di danneggiamento del tessellato in corrispondenza dell'ipotetico crollo di colonne lo conferma. Si tratta invece, a mio avviso, di impronte lasciate sul mosaico già interrato, dalla pressione di grossi pali lignei. Il diametro ricostruibile, dai 60 agli 80 cm circa si addice a sostegni di una architettura lignea di una certa mole e trova riscontro in altri contesti archeologici sia italiani che nord e centro europei.<sup>4</sup> Per quanto concerne la posizione di queste impronte Gazzola, questa volta giustamente, ne ha sottolineato il rapporto con il colonnato della chiesa B; essendo tutte allineate con un intervallo di circa 3 m, (lo stesso del colonnato) e pa-

3. Le ondulazioni e gli avvallamenti della pavimentazione del narcece sono a tutt'oggi le sole possibili prove di un evento sismico e meriterebbero accertamenti e verifiche da parte dei sismologi.
